# FABRIKGEBÄUDE LUXRAM GÜTERSTRASSE 3 6410 GOLDAU

Abklärung der Schutzfähigkeit

Kataster-Nr.	906
Versicherungs-Nr.	1163
Bauzone	Wohn-/Gewerbezone mit 4 Geschossen (WG4)
Rechtlicher Status	kein Inventareintrag
Architekt	unbekannt
Baujahr	1895 Neubau Tanzsaal, 1917 Umbau zu Fabrikgebäude
Auftraggeber	Gemeinde Arth und Kanton Schwyz, Amt für Raumentwicklung
Verfasser	Brandenberg & Müller Architekten, Zug und Wallisellen Ecosens AG, Wallisellen Henauer Gugler AG, Zürich

08. Mai 2019, ergänzt 27. Oktober 2021

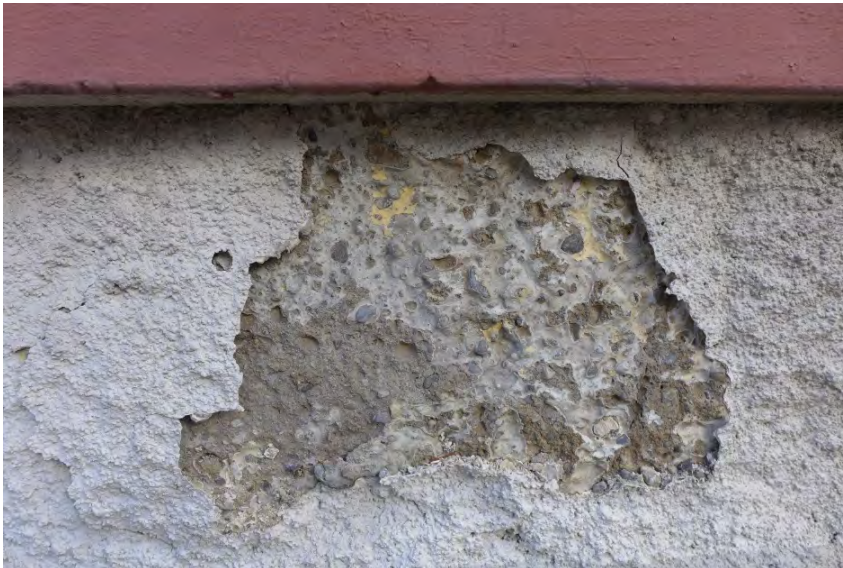
Die Aussenwände sind massiv erstellt. In den oberen Fassadenbereichen sind bei Löchern oder bei Fehlstellen im Verputz rote Backsteine sichtbar. Aussen sind die Wände mit einem Grundputz und einem grobkörnigen Kellenwurfputz verkleidet und mit einem gelb-ockerfarbigen Anstrich versehen. Darüber wurde eine Schicht – eine Art sehr dünner Spritzputz – aufgebracht, die heute sämtliche verputzten Flächen an der West-, Nord- und Ostfassade sowie das Gesims oberhalb des Erdgeschosses und die Fassadenflächen der Dachaufbauten bedeckt. Nur die zum Fabrikareal gewandte Südseite, die nach dem Abbruch einer Werkshalle wieder frei steht, wurde nicht mit dem Spritzputz versehen.

Fabrikgebäude Luxram, Putzschichten (P1310141)

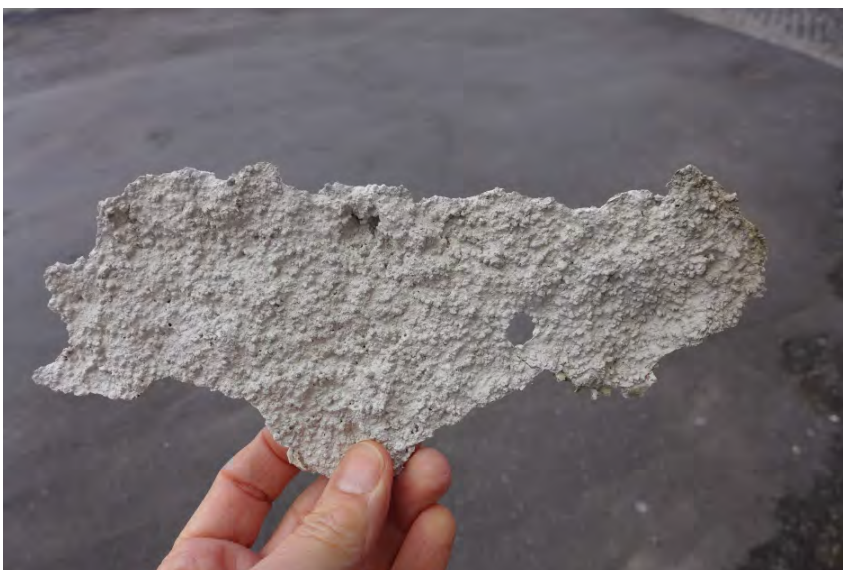
Die verputzten Flächen zeigen im Sockelbereich und auch in den oberen Fassadenbereichen partiell sich lösenden Verputz. Es sind dies vor allem der Spritzputz und teilweise der darunter liegende Kellenwurfputz. Der Spritzputz liegt grossflächig hohl und lässt sich in grossen Stücken abnehmen. Dies dürfte auf eine schlechte Dampfdurchlässigkeit des Spritzputzes zurückzuführen sein. Im Sockelbereich liegt die Ursache im bröckelnden Putz in der üblichen aufsteigenden Feuchtigkeit. Das Problem dürfte sich durch den Spritzputz verstärkt haben.

Fabrikgebäude Luxram, abblätternder Spritzputz (P1310143)

Die Putzschäden an den Fassaden und der Dachuntersicht sind oberflächlich und können instand gestellt werden.

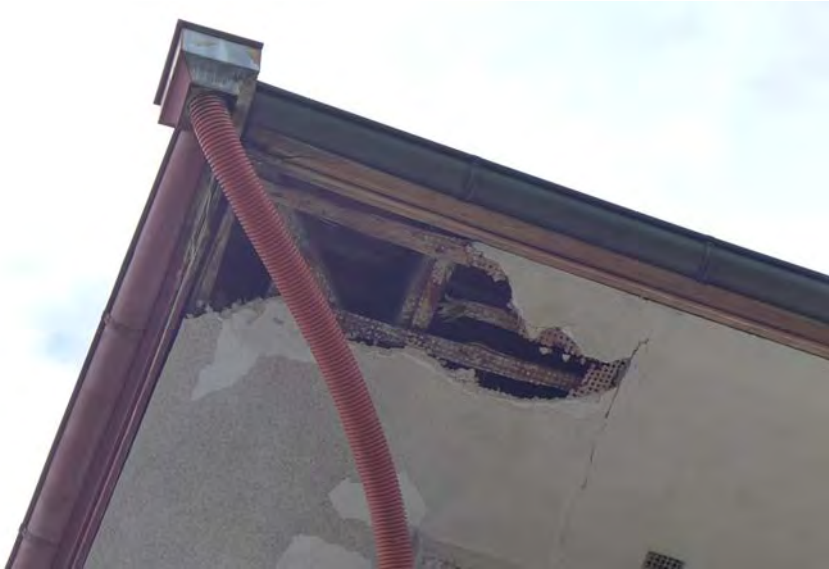
Fabrikgebäude Luxram, Schäden Dachuntersicht (P1310149)

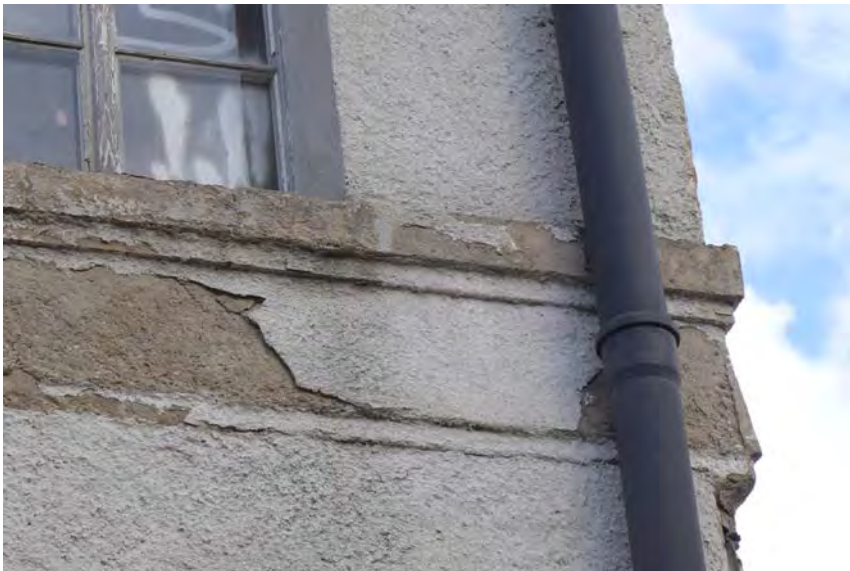
Fabrikgebäude Luxram, Putzschäden am Gesims (P1310171)

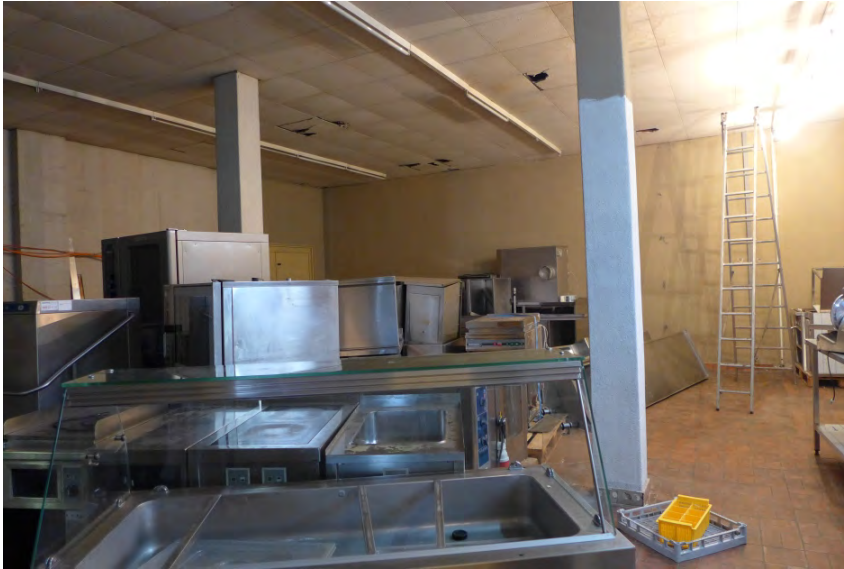
Im grossen Lagerraum im Erdgeschoss befinden sich asbesthaltige Akustikdeckenplatten, welche teilweise beschädigt sind. Die Asbestfasern in diesem Bauteil sind schwach gebunden und besitzen folglich eine Sanierungsdringlichkeit der Stufe I. Asbestfasern können bereits durch Luftströme und Erschütterungen freigesetzt werden. Die Akustikdeckenplatten müssen umgehend fachgerecht entfernt und entsorgt werden. Als Sofortmassnahme empfehlen wir, Fasermessungen in der Raumluft zur Beurteilung der Gesundheitsgefährdung der Gebäudenutzer durchzuführen. Die heruntergehängte Decke im Erdgeschoss (Akustikdeckenplatten) ist folglich nicht erhaltensfähig.

Fabrikgebäude Luxram, EG Lagerraum (P1310183)

Im untersuchten Gebäude wurden im grossen Lagerraum im Erdgeschoss Akustikdeckenplatten, die schwach gebundenen Asbest enthalten, festgestellt. Sie sind teilweise beschädigt und besitzen folglich eine Sanierungsdringlichkeit der Stufe I. Asbestfasern können bereits durch Luftströme und Erschütterungen freigesetzt werden. Die Akustikdeckenplatten, die aus der zweiten Hälfte des 20. Jahrhunderts stammen und kein erhaltenswertes Bauteil darstellen, müssen umgehend fachgerecht entfernt und entsorgt werden.

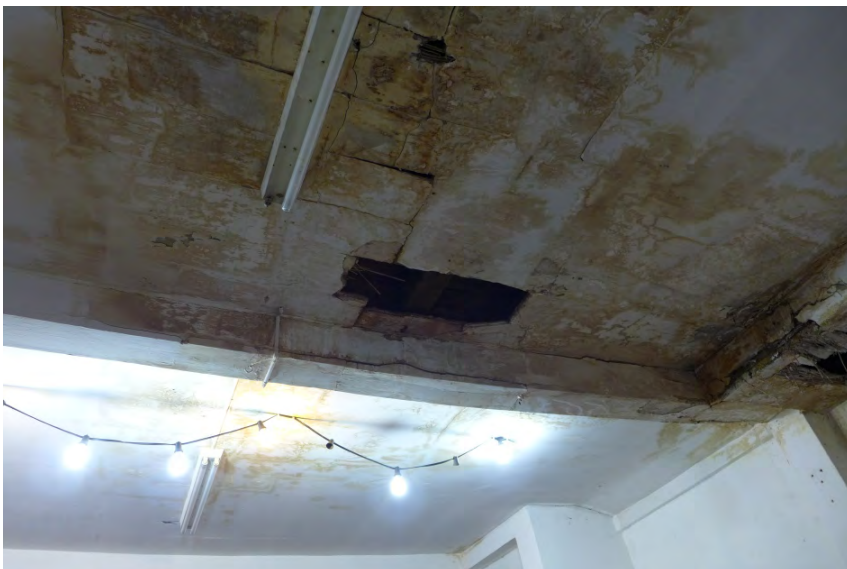
Die Decken über dem Erdgeschoss und den Obergeschossen scheinen intakt. Es gibt keine Hinweise auf Schäden. Im ersten Dachgeschoss zeigt die Decke bei der östlichen Dachfläche in einem grösseren Bereich herabfallenden Putz und Löcher in der Verkleidung. Diese Schäden hängen mit Wasser, das durch die Dachhaut eindringt, zusammen. Wie gross die Schäden am Dachtragwerk sind, kann nicht beurteilt werden. Sie dürften sich aber auf den sichtbaren Bereich beschränken.

Fabrikgebäude Luxram, 1. DG Wasserschaden an Gipsdecke (P1310231)

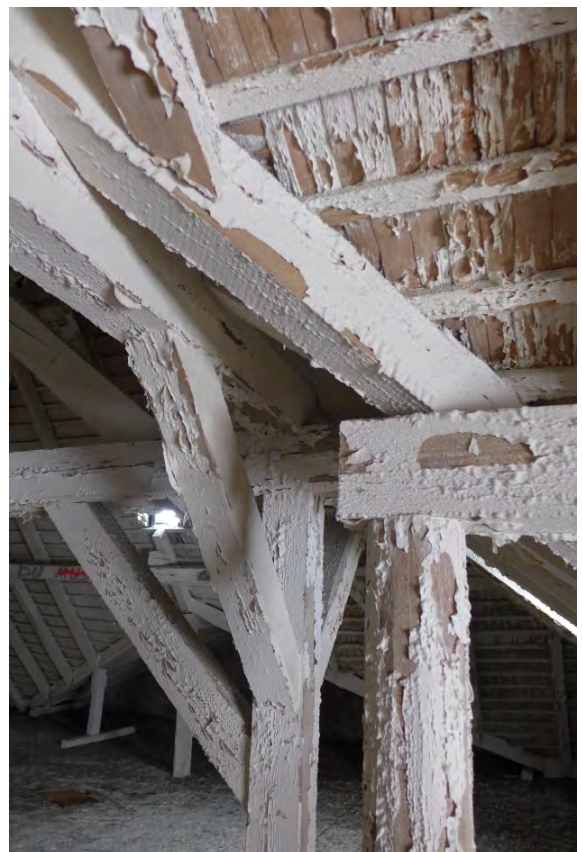
Die Dachkonstruktion ist ohne erkennbare Schadstellen. Es sind keine Anzeichen für Schädigung infolge Schimmel oder Ungeziefer erkennbar. Einzig der Farbanstrich auf den Holzbalken blättert grösstenteils ab. Dies deutet auf starke Feuchtigkeitswechsel hin.

Fabrikgebäude Luxram, 2. DG Anstrich auf Holzwerk (P1300941)
